Pont instantané – Route 28 à Bow Lake, Ontario

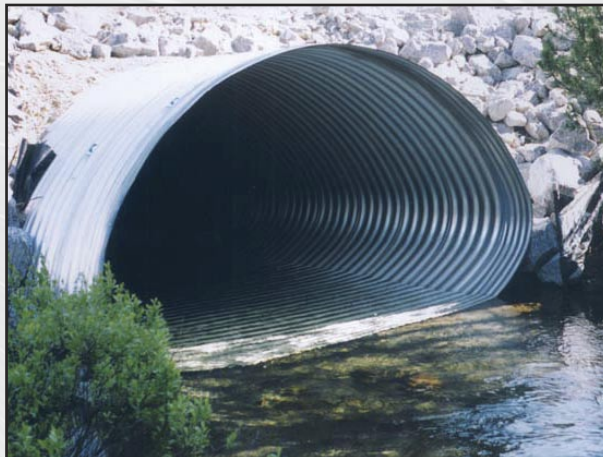
ARCHE EN TUYAU DE TÔLE ONDULÉE DE 3,65 M PAR 2,28 M,
ACIER ALUMINÉ DE 3,5 MM DE TYPE 2

Plusieurs options ont été étudiées. Une arche de tuyau de tôle ondulée (TTO) de 3,65 m de largeur par 2,28 m de hauteur s'est avérée conforme aux exigences du site, tout en fournissant une solution dans le délai de construction le plus court possible.

Un certain nombre de fournisseurs de l'Institut pour les tuyaux d'acier ondulé (CSPI) ont été joint et plusieurs propositions créatives ont été présentées. Un membre du CSPI a proposé une arche de TTO avec ondulations de 125 X 25 mm, en acier de 3,5 mm d'épaisseur, en cinq tronçons de 7 et 8 mètres de longueur et assemblés ensemble. En dépit des modifications nécessaires à l'équipement de fabrication pour ces très gros tuyaux et des arrangements pour le transport de jour de ces charges surdimensionnées, le CSPI s'est engagé à ce que le matériel soit sur place en deux jours.

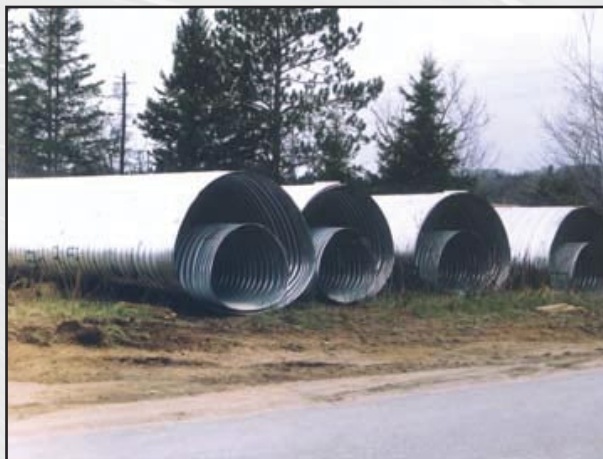
PRÊTS À ÊTRE INSTALLÉS SUR LES LIEUX PETIT VOYAGE POUR DES TUYAUX IMBRIQUÉS LES UNS DANS LES AUTRES

Le vendredi après-midi, trois camions étaient chargés. Ils ont commencé leur voyage de 400 kilomètres dès l'aube, et arrivaient sur les lieux à 10 heures le samedi, comme promis.
