Réfection par insertion d'un ponceau au mont Orford, Québec

Tuyaux de Tôle Ondulée à Strate de Polymère

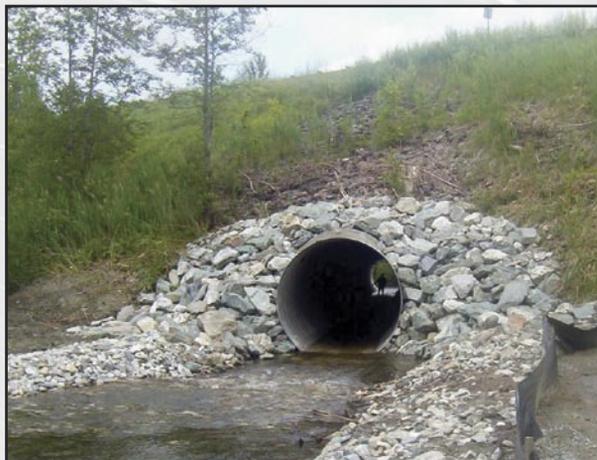
DÉFIS POSÉS PAR HUIT MÈTRES REMBLAI ET UN RUISSEAU AU DÉBIT ININTERROMPU. ENTRÉE DU PONCEAU APRÈS L'INSERTION DU TUYAU DE REVÊTEMENT INTERNE.

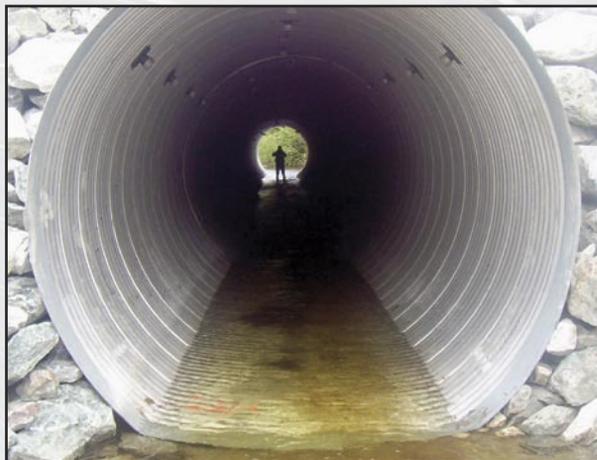
TTO DE REVÊTEMENT INTERNE DE 2 800 MM DE DIAMÈTRE EN PLACE, MONTRANT LES ORIFICES D'INJECTION DE COULIS BOUCHÉS.

La « chambre interne » relativement grande exigerait de grandes quantités de coulis pour remplir le vide entre le tuyau hôte et le tuyau d'insertion. Ce qui posait le problème de l'injection de coulis, ainsi que des risques de pression excessive, de flottaison, de déplacement du tuyau d'insertion et de mise à l'atmosphère. Les petits portails d'entrée et de sortie n'avaient que 70 mm d'ouverture de plus que le nouveau tuyau d'insertion. Ce qui laissait peu de marge d'erreur, d'autant plus que les radiers des deux tuyaux hôtes n'étaient parfaitement alignés entre eux. Pour ajouter un peu d'animation, le ruisseau au fort débit ne pouvait être stoppé ni détourné. En règle générale, les travaux auraient lieu dans des conditions humides, avec un risque constant d'inondations occasionnées par les orages dans la montagne.
