## Alerte aux Dimensions des Ponceaux – Invasion du dendroctone du pin

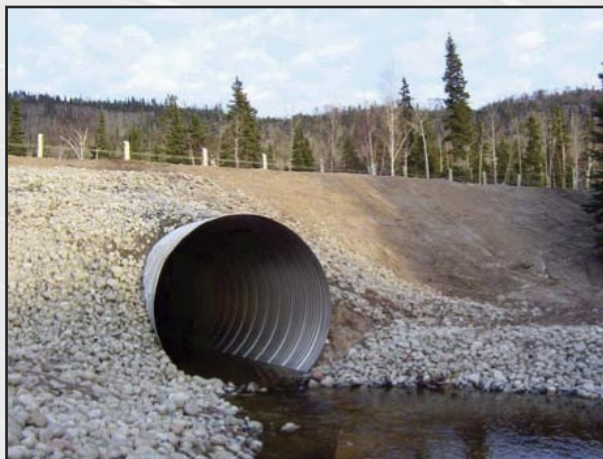
REEMPLACEMENT D'URGENCE D'UN PONCEAU EN BOIS PAR UN TTO

Des structures de trop-plein sont une solution économique pour recevoir les débits accrus, qui sont souvent importants. Si la hauteur du remblai le permet, des TTO de trop-plein de grand diamètre peuvent être installés à peu de frais plus haut dans le remblai pour assurer une capacité supplémentaire. Si le recouvrement de la route par l'eau ne pose pas problème, un passage à gué armé est un compromis économique. Ces passages doivent être installés loin du passage principal, avec des élévations de pavage plus basses, afin de réduire au minimum les dommages en cas d'inondation de la route.
